Stadt – Land – Flut

Sanierung von Hochwasserschäden ■ In vielen Fällen verursacht Hochwasser nicht nur Feuchteschäden, sondern es ist auch mit Kontaminationen durch Schadstoffe, Heizöl, Fäkalien und Schimmelpilzbefall auf Bauteiloberflächen verbunden. Der eigentlichen Sanierung der Hochwasserschäden muss daher eine Schadstoffsanierung vorangehen. Dabei sind die entsprechenden Schutzmaßnahmen zu beachten. Beim Neuaufbau durchfeuchteter Bauteile sollte auf Baustoffe geachtet werden, welche die Austrocknung der nassen Bauteile unterstützen. **Rainer Spirgatis**

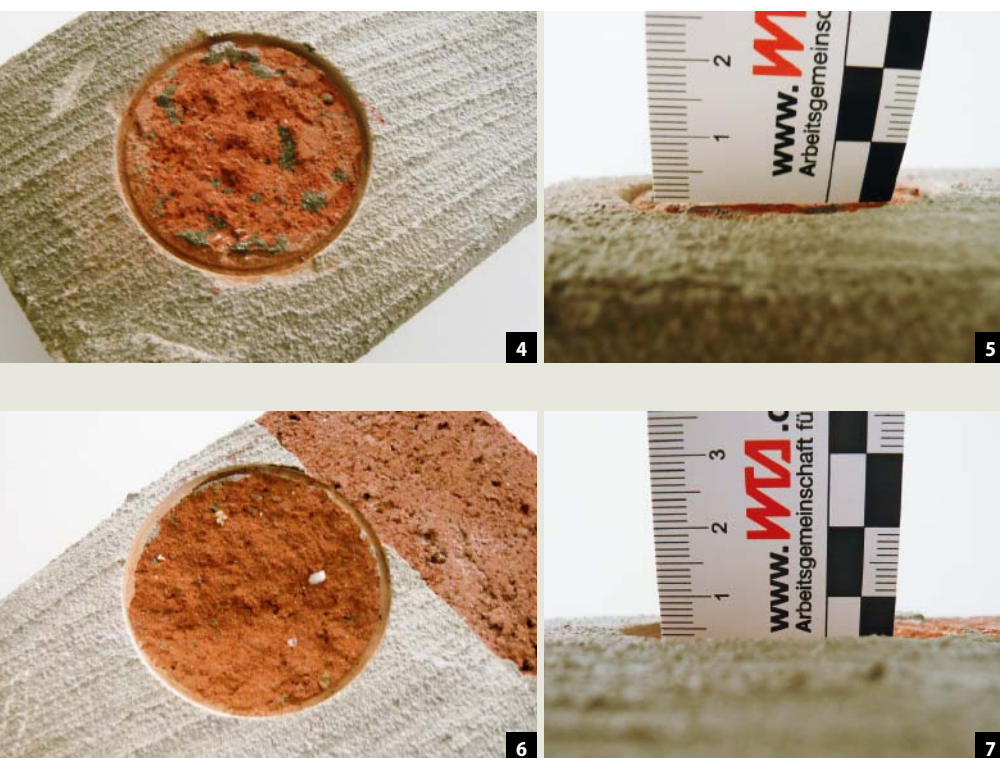
Abb. 4/5: Die verölte Dichtungsschlämme riss beim Haftzugtest oberflächlich ab.

Abb. 6/7: Die Mineralische Dichtungsschlämme zeigt ohne Verölung im oberflächennahen Bereich deutlich höhere Haftzugwerte und einen tieferen Abriss.

Anwendungstechnische Prüfungen an Ziegeluntergründen mit und ohne Beaufschlagung durch Diesel ließen im belasteten Bereich schnell abbindende Mineralische Dichtungsschlämme und Dichtungsmörtel ölig an der Oberfläche erscheinen. Haftzugprüfungen am beschichteten Ziegeluntergrund rissen oberflächlich < 0,15 N/mm^2 ab (Abb. 4/5). Handelsübliche Entölungen mit folgenden Heißwasserbehandlungen wiesen bei MKW-Kontaminierungen in tiefer liegenden Schichten kein zufriedenstellendes Ergebnis auf.

Nicht kontaminierte Bereiche rissen mit der MDS circa vier Millimeter tief aus dem Untergrund mit durchschnittlichen Haftzugwerten > 0,38 N/mm^2 aus (Abb. 6/7).

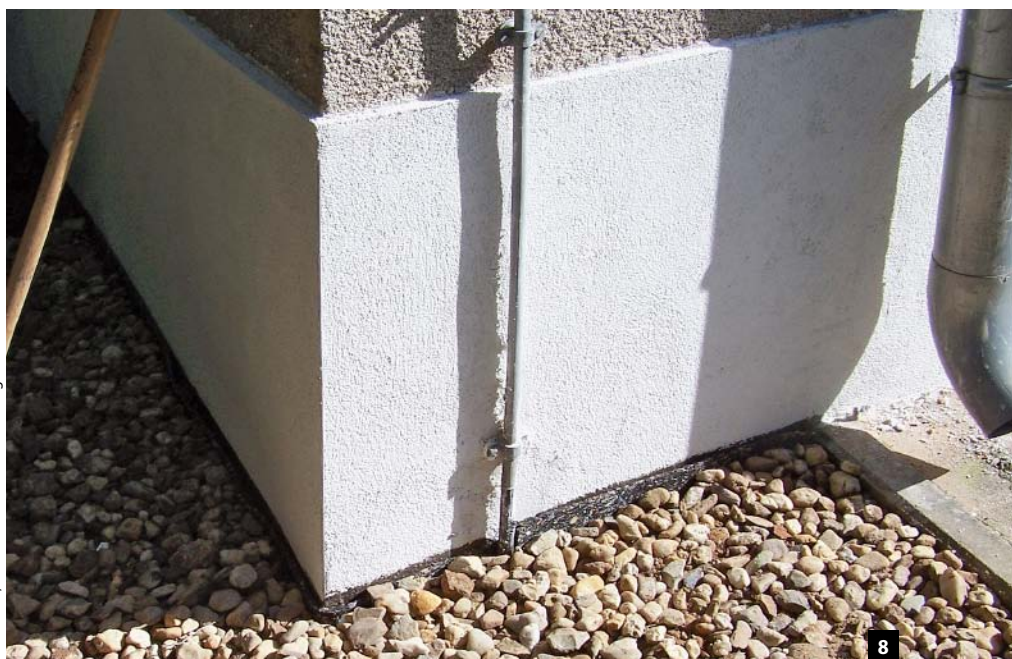
Abb. 8: Der Gebäudesockel wurde neu abgedichtet und verputzt.

Wird der Sanierputz WTA in das Erdreich, das Kiesbett oder Pflaster geführt, muss dieser Bereich bis 50 Millimeter Oberkante Gelände mit einer Putzabdichtung abgedichtet und unterhalb bis auf die Sockelabdichtung geführt werden (Abb. 8).
